Zpráva k hlasování o odsouhlasení nákladů na opravu výplně spár mezi fasádou a okenními rámy

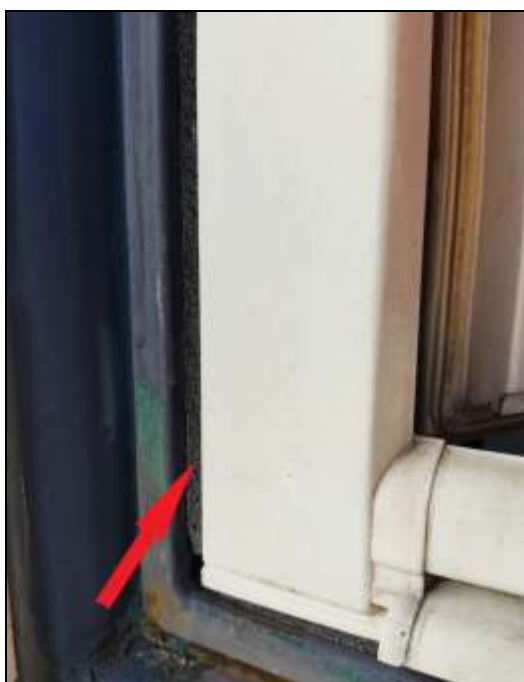
Obr.č.1

V průběhu pravidelných kontrol fasády horolezci bylo zjištěno, že stávající výplň spár mezi fasádou a okenními rámy, tvořená komprimačními páskami, vlivem UV záření a dalších faktorů značně degraduje a již dostatečně netěsní, v důsledku čehož může docházet k zatečení do souvrství fasády a následně do interiéru bytů.

Odbornou zkouškou byl na vzorku oken stanoven odbornou firmou optimální způsob náhrady stávající výplně, a to novým přetmelněním spár polyuretanovým tmelem zevnitř bytů a bez nutnosti výškových prací z lana. Spáry, které je nutné přetmelit, jsou vyznačeny na druhém obrázku červeně, vrchní spára je krytá okapničkou a bude ponechána bez tmelení jako větrací.

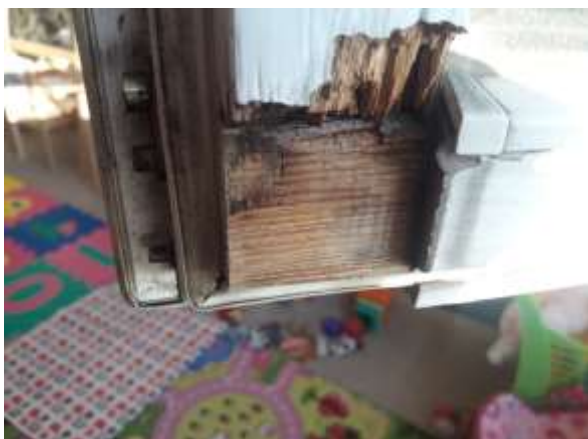
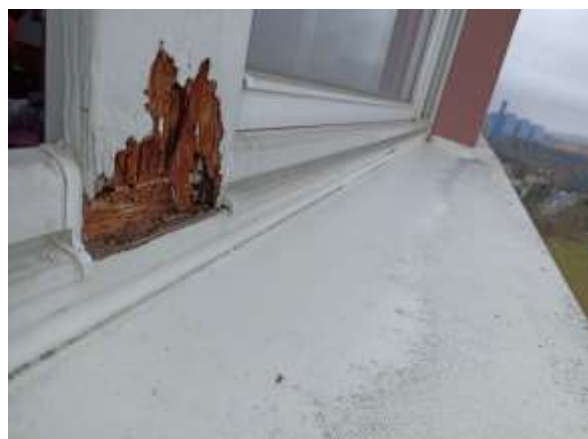
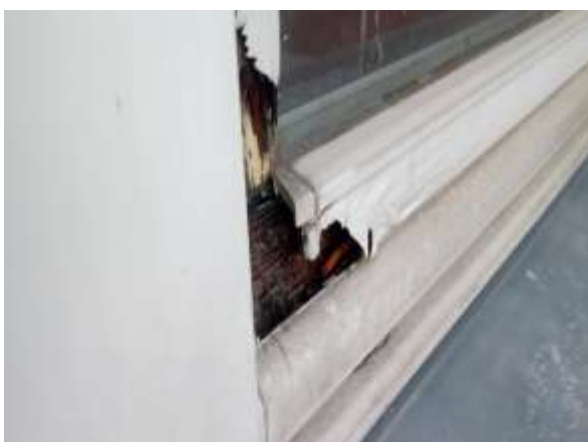
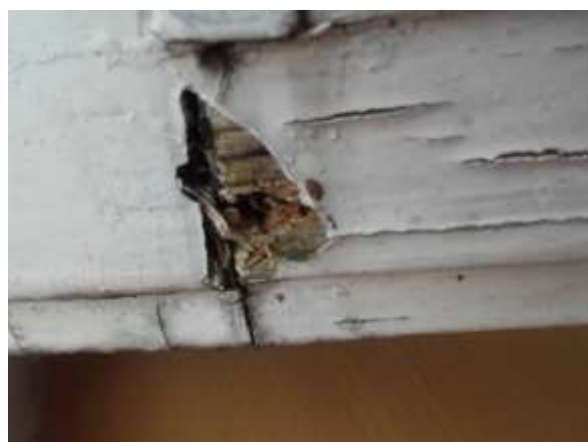
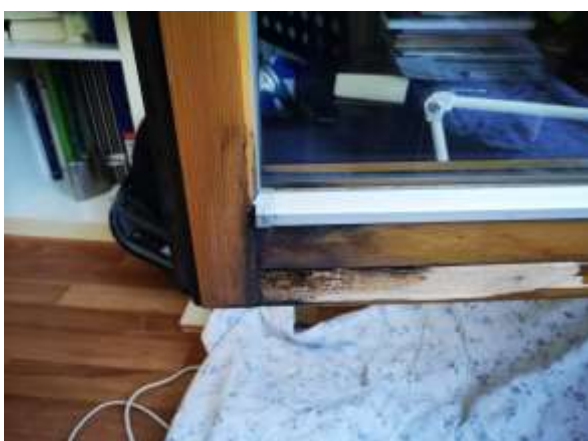
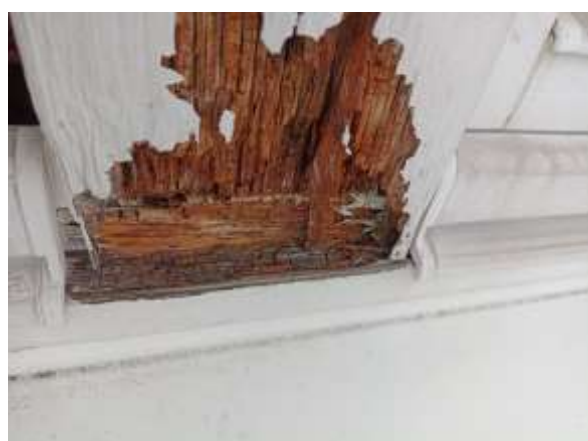
Zároveň je doporučena kontrola, seřízení a promazání vnitřní mechaniky oken, mj. aby byla zajištěna řádná funkčnost odvětrávání a nedocházelo ke kondenzaci vlhkosti uvnitř jednotek, a dále ošetření venkovních spár v rozích okenního rámu, které rovněž působením vnějších vlivů postupně degradují, může se v nich zadržovat voda a postupně docházet až k rozpadu dřevěné hmoty rámu.

Příklady poškození neošetřovaných oken:
